Incident dans une enceinte de contrôle radiographique par rayons X dû à des systèmes de sécurité désactivés

Fiche issue d'un incident britannique

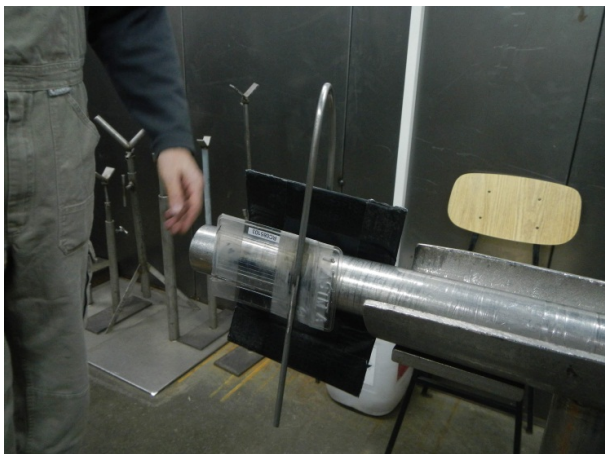
Deux opérateurs effectuaient des contrôles non destructifs par radiographie dans une enceinte blindée, l'un d'entre eux très peu expérimenté ayant commencé cette activité seulement quelques mois avant la survenue de l'incident. Ce dernier est revenu dans l'enceinte après une pause pour changer un film alors qu'un tir était en cours. L'entrée de l'enceinte était bien équipée de sécurité de porte, mais l'exposition n'a pas été interrompue lors de son entrée et il n'a pas remarqué que les lampes avertissant du tir en cours, étaient allumées. Son collègue n'était alors pas présent au pupitre de contrôle, étant occupé à la préparation de produits de traitement chimique des films en chambre noire.

Les images ci-dessous montrent le remplacement d'un film (à gauche) et l'interrupteur de mise hors service du système de sécurité.

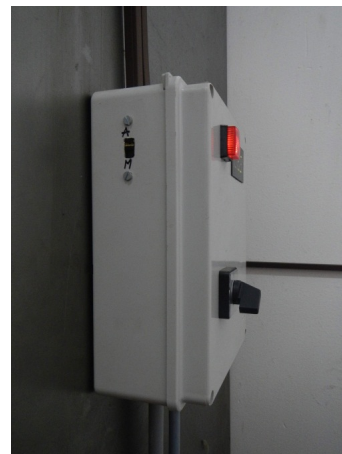
L'enquête suite à l'incident a montré que le dispositif de sécurité était désactivé pendant l'incident. Ce dispositif disposait d'un interrupteur d'arrêt forcé, désactivable uniquement à l'aide d'un tournevis : il est notoire que certains opérateurs désactivent le dispositif de sécurité pour accélérer le travail. Il semble donc que le dernier opérateur avait désactivé le système de sécurité, et ne l'a pas réactivé à la fin de son utilisation. De plus, le bon fonctionnement du dispositif de sécurité n'a pas été contrôlé par les opérateurs au début du poste comme cela est requis par les règles de l'entreprise.

- L'interrupteur d'arrêt forcé du système de sécurité a été supprimé. En effet, de tels dispositifs ne sont pas nécessaires. S'il en subsiste, l'accès doit en être étroitement surveillé.
- Une check-list des activités à réaliser avant le début des travaux a été établie
- Les consignes de sécurité ont été rappelées à tous les opérateurs suite à cet incident.
- La formation et les contrôles internes ont été augmentés.
